Monitoreo Agua Subterránea

1AB Cuncumén

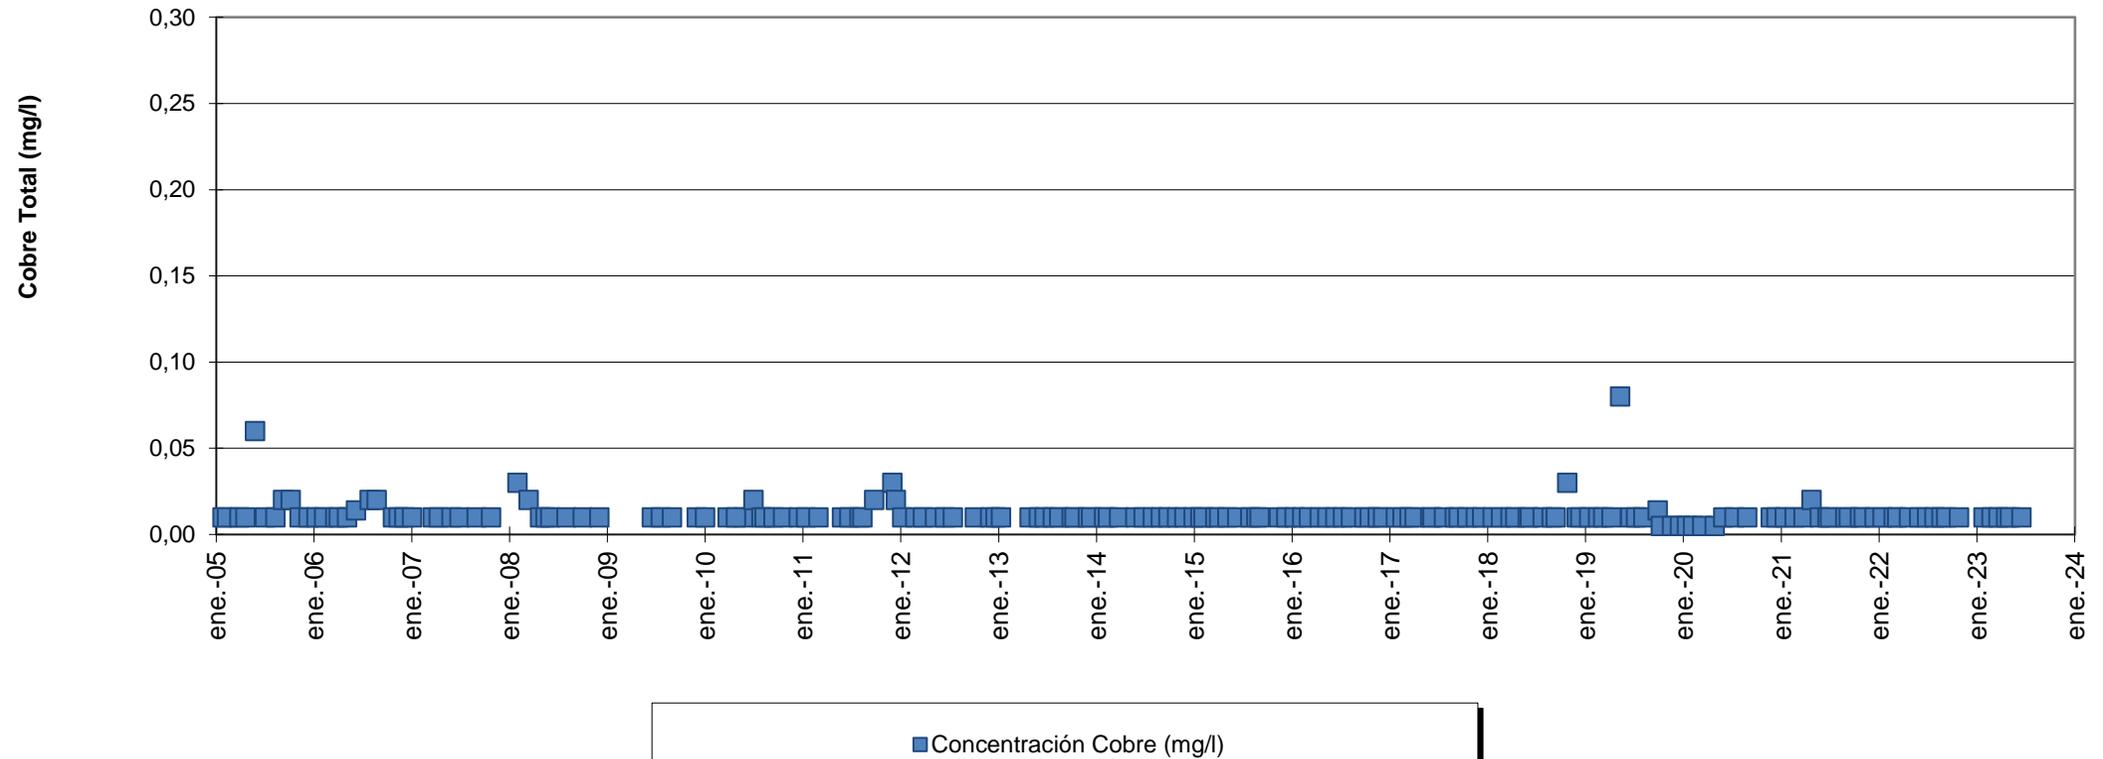
Pozo 1AB Cuncumén abastecimiento agua Potable.

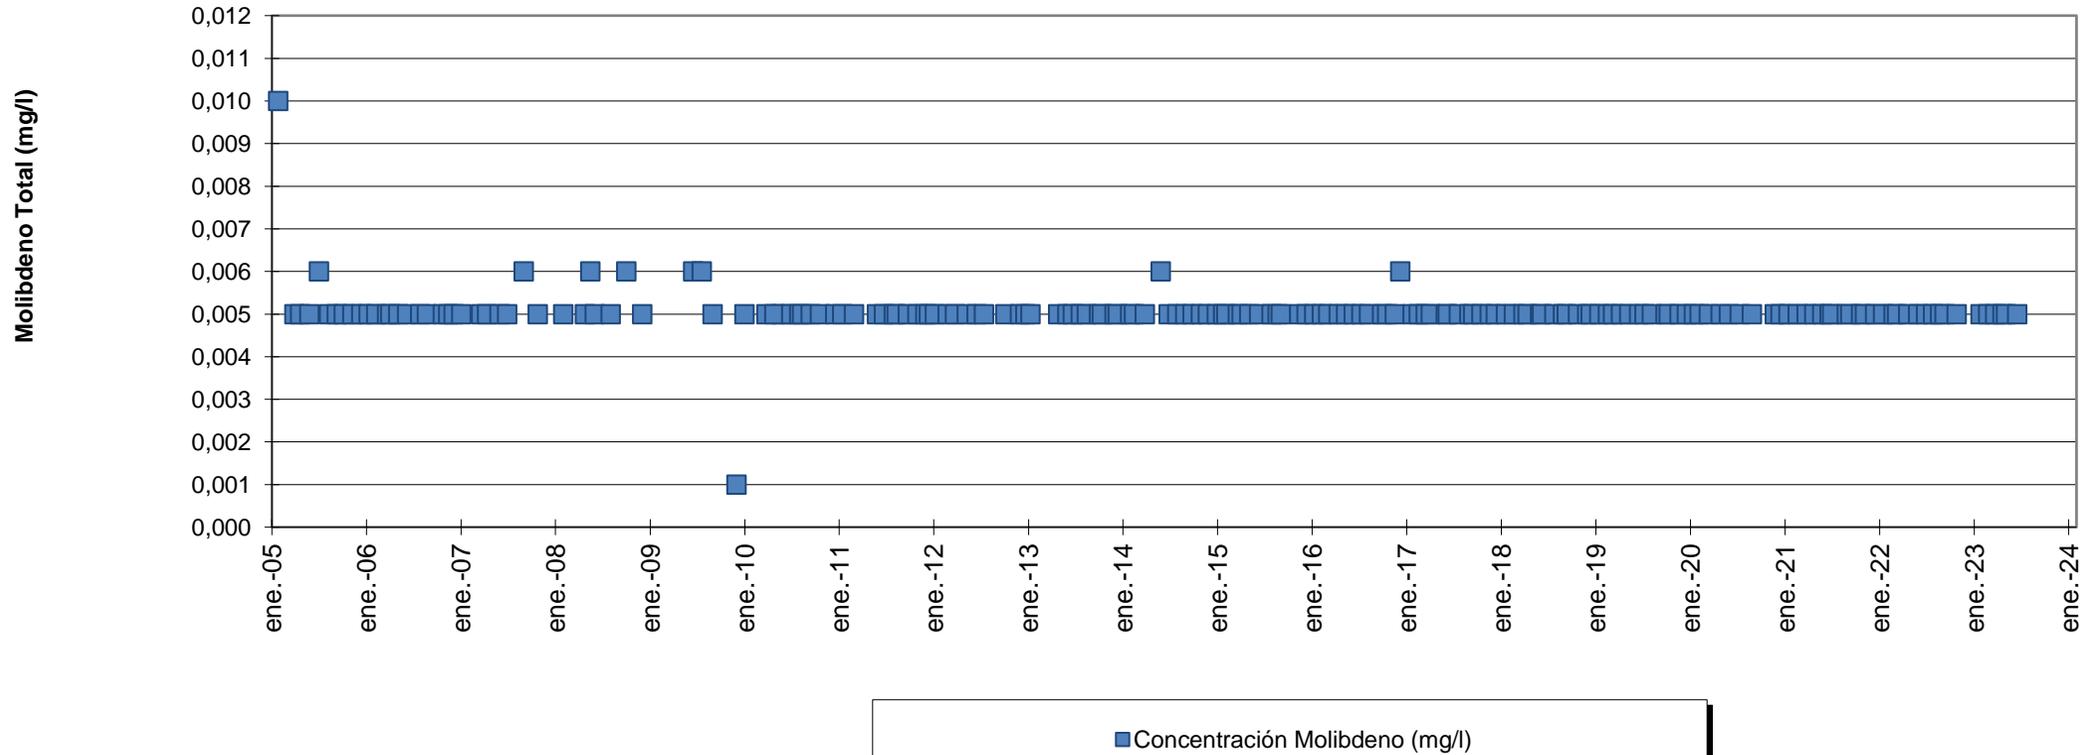
Pozo 1AB Cuncumén abastecimiento agua Potable.

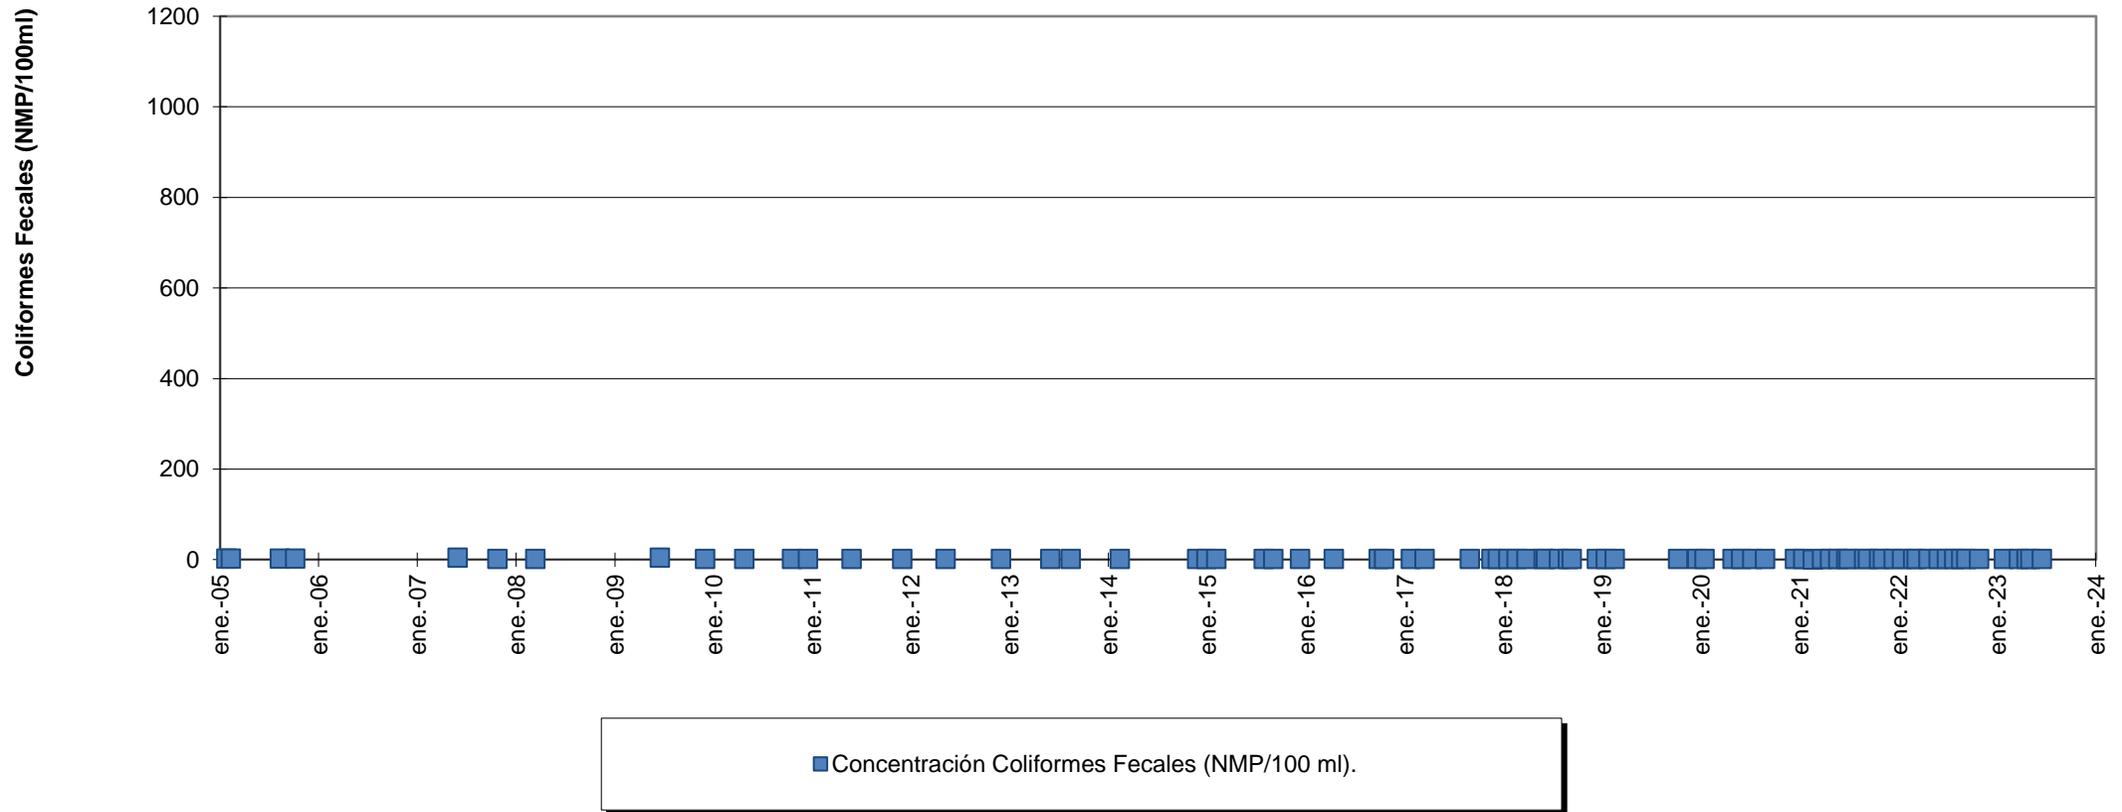
Pozo 1AB Cuncumén abastecimiento agua Potable.

Parámetro de coliforme fecal no estaría relacionado con la actividad minera que desarrolla MLP

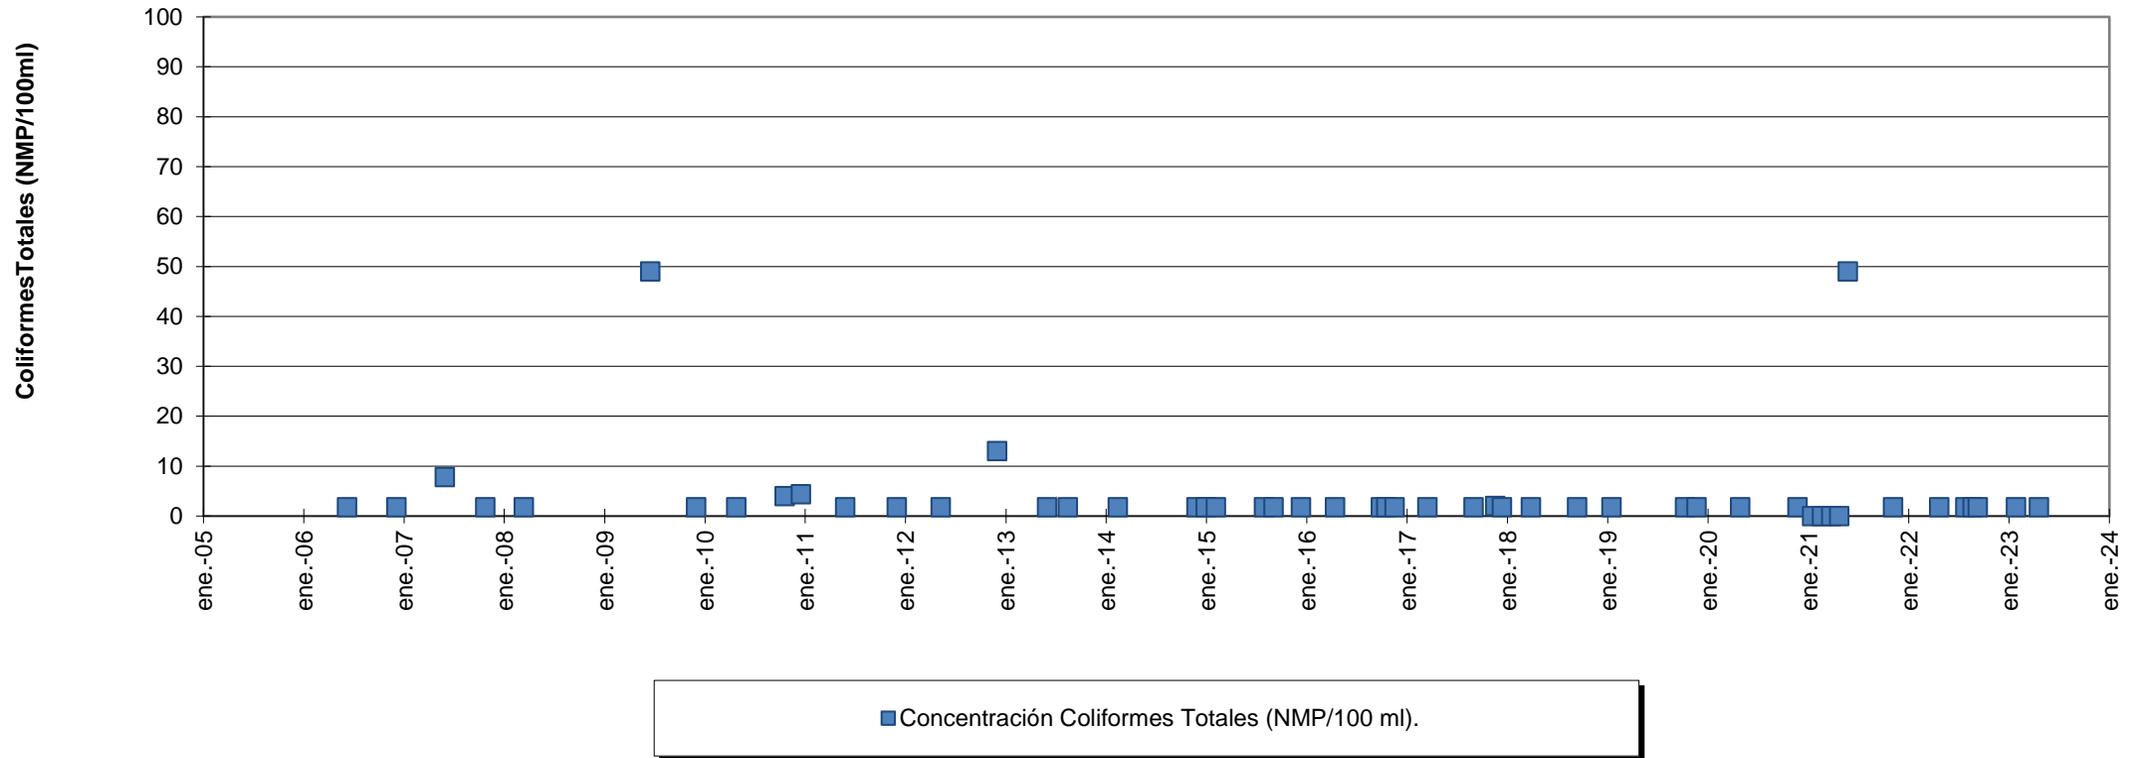
Pozo 1AB Cuncumén abastecimiento agua Potable.

Parámetro de coliforme total no estaría relacionado con la actividad minera que desarrolla MLP

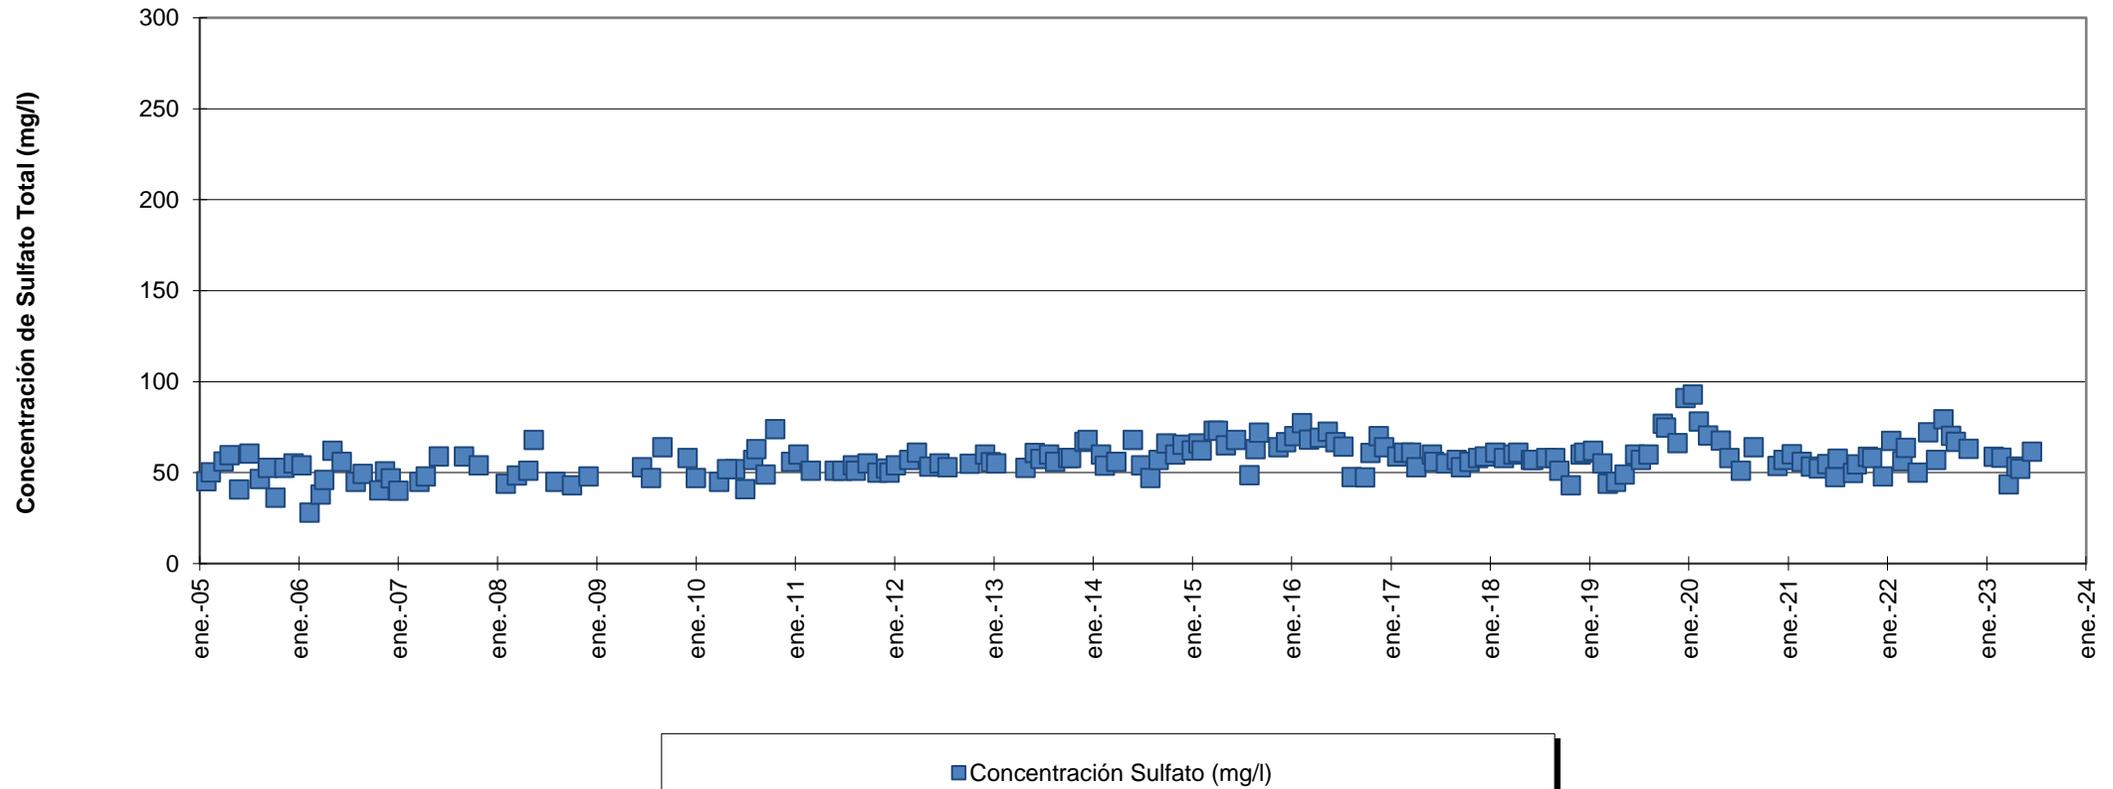
Pozo 1AB Cuncumén abastecimiento agua Potable.

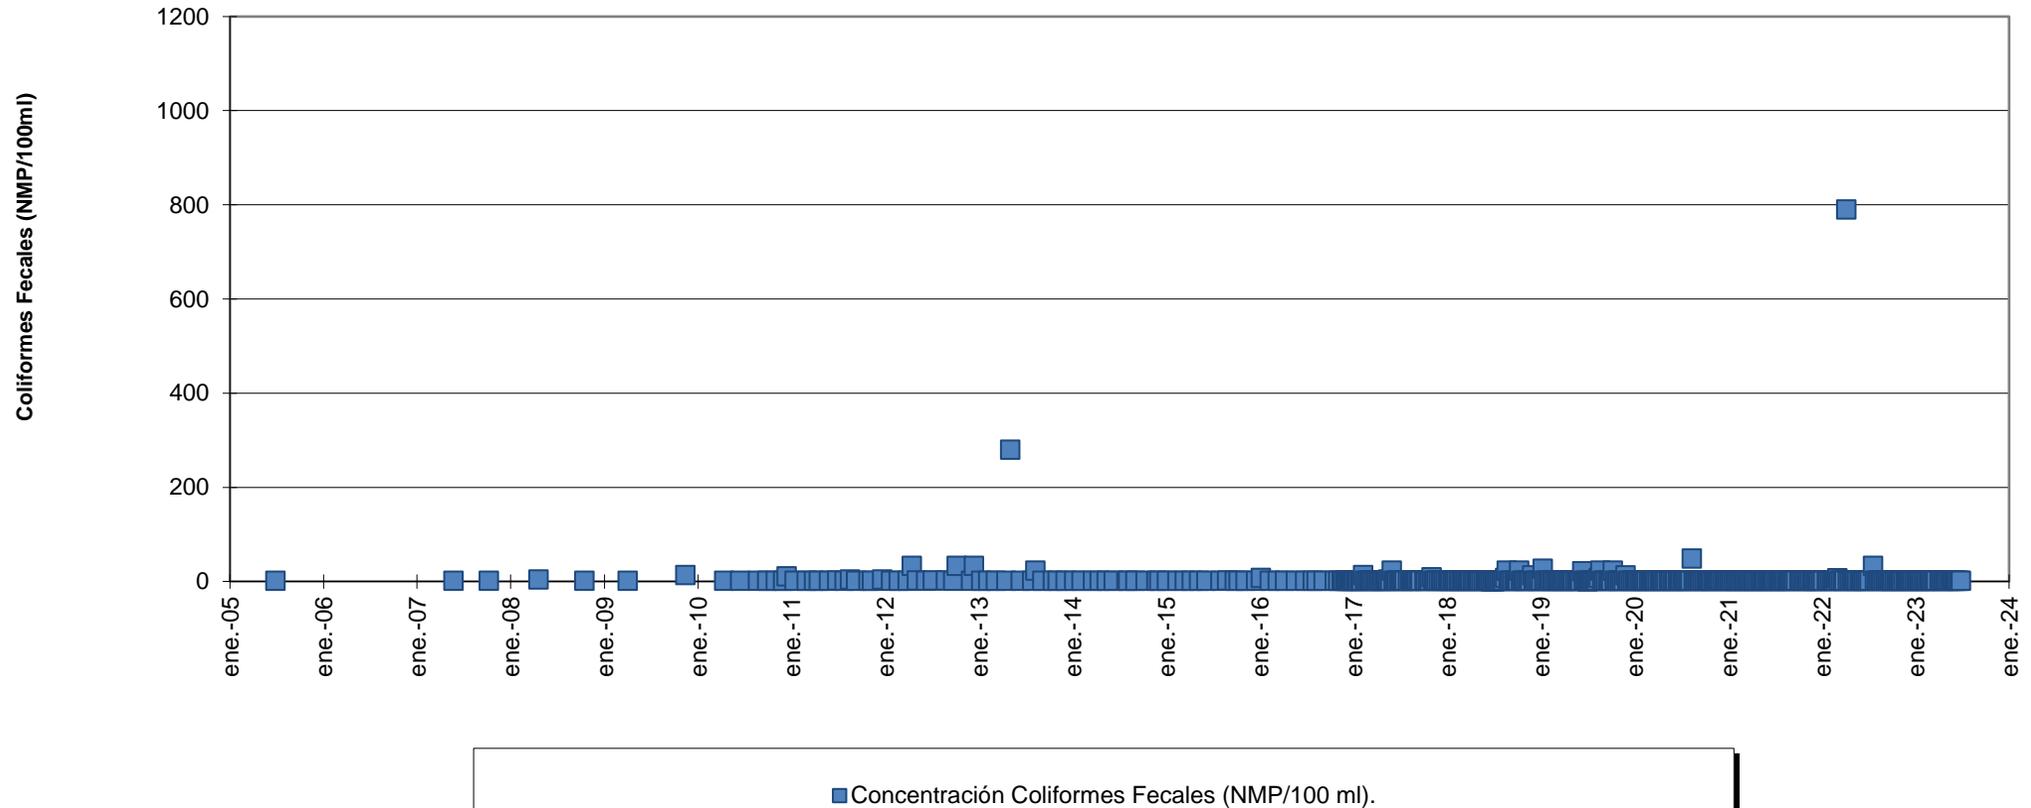
SM 7-3

Pozo Aguas Abajo Muro Tranque Mauro (SM7-3).

Parámetro de coliforme fecal no estaría relacionado con la actividad minera que desarrolla MLP

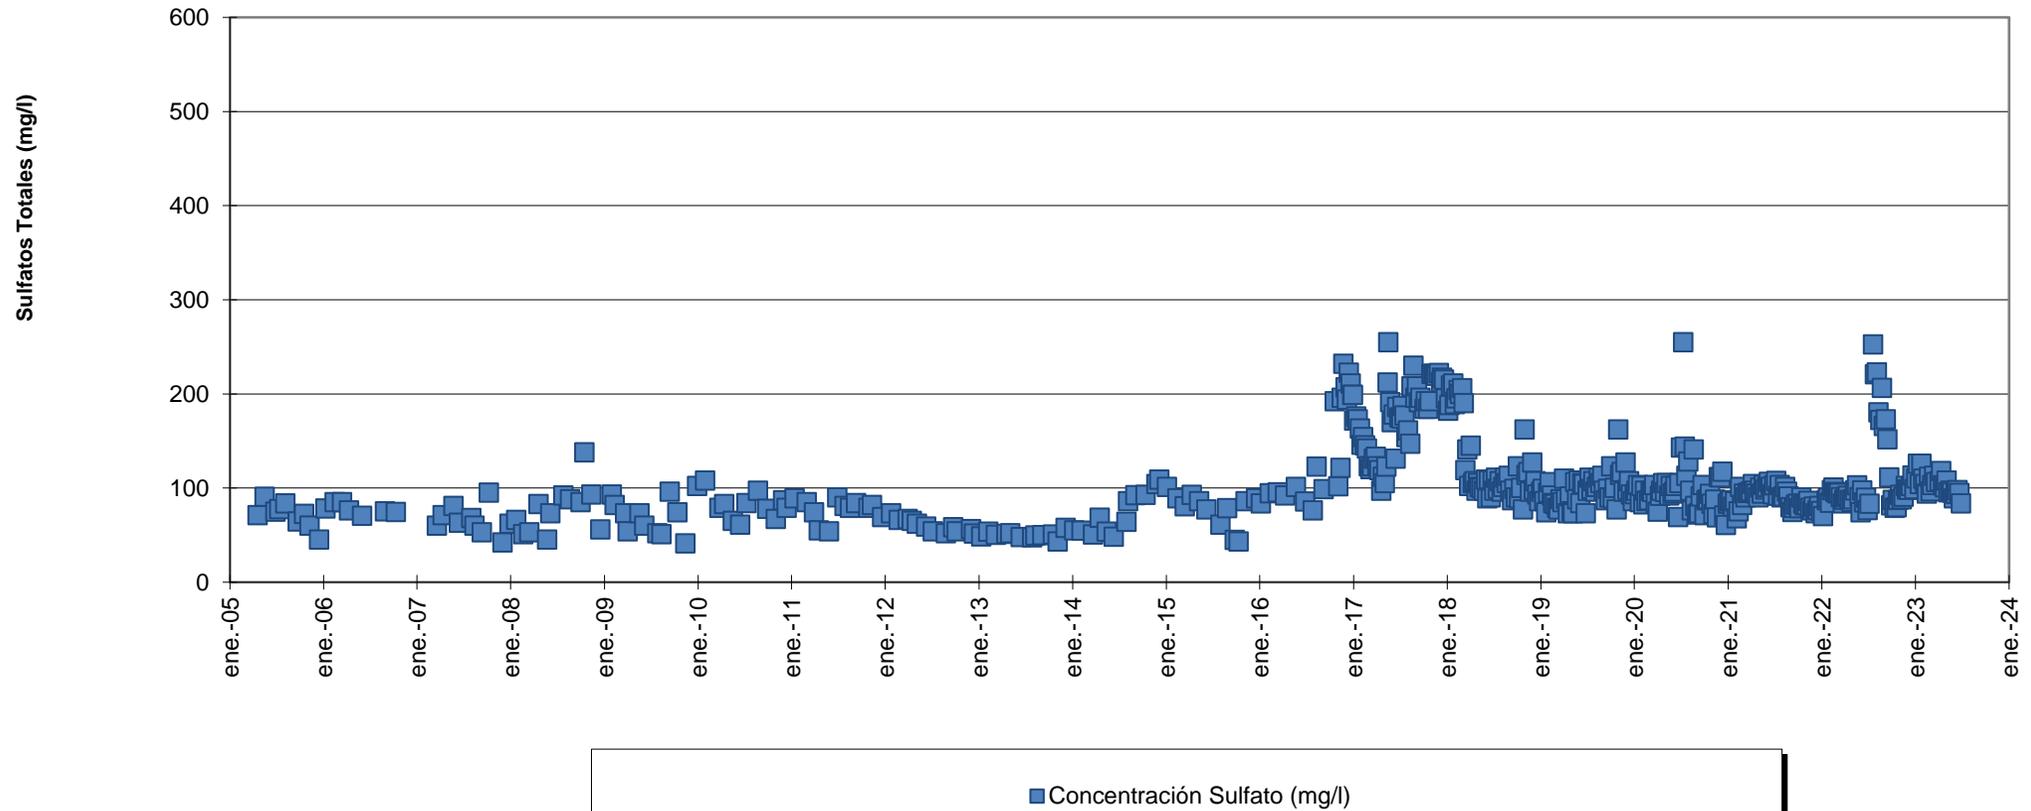
SM 7-3

Pozo Aguas Abajo Muro Tranque Mauro (SM7-3).

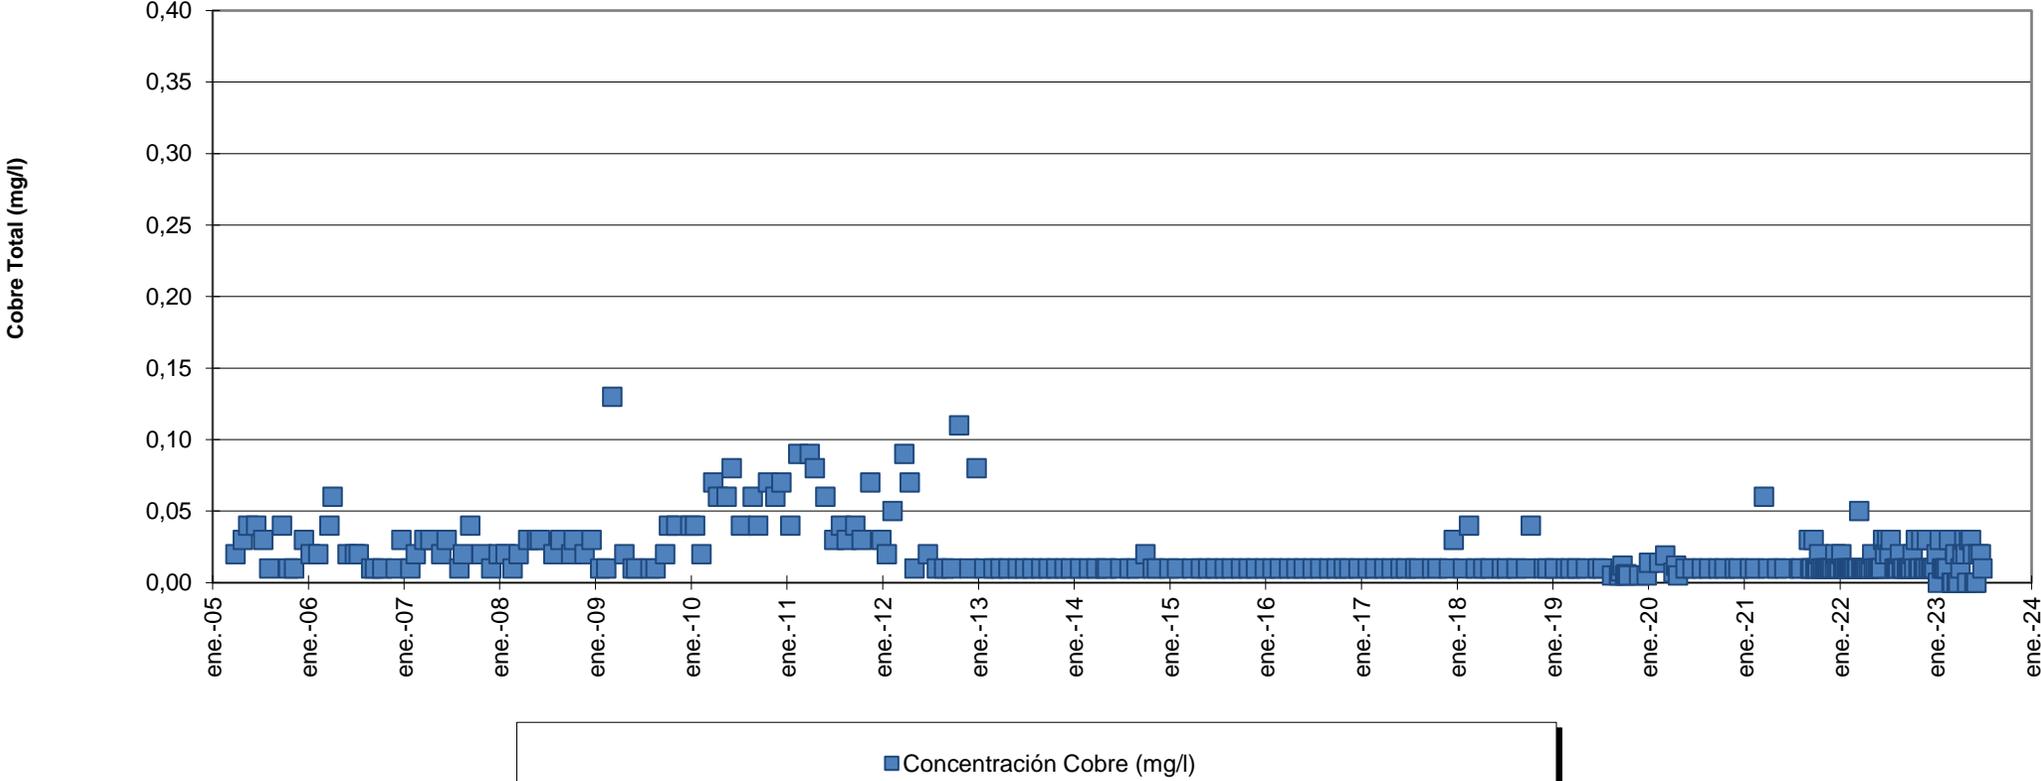
ABF19 Caimanes

Pozo APR Caimanes abastecimiento agua Potable.

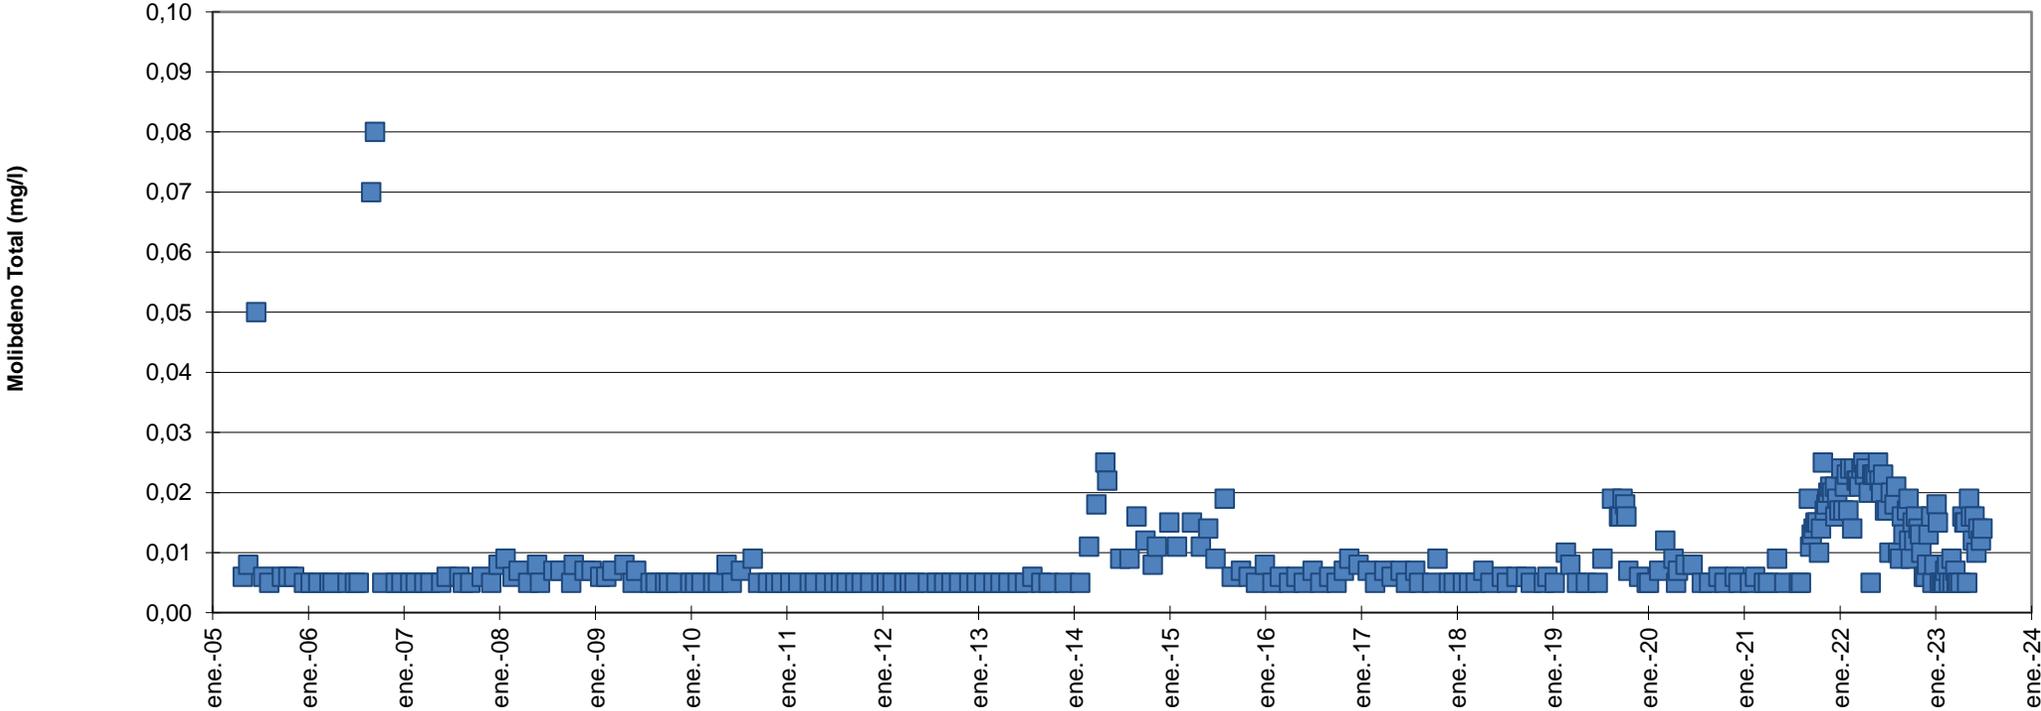
ABF19 Caimanes

Pozo APR Caimanes abastecimiento agua Potable.

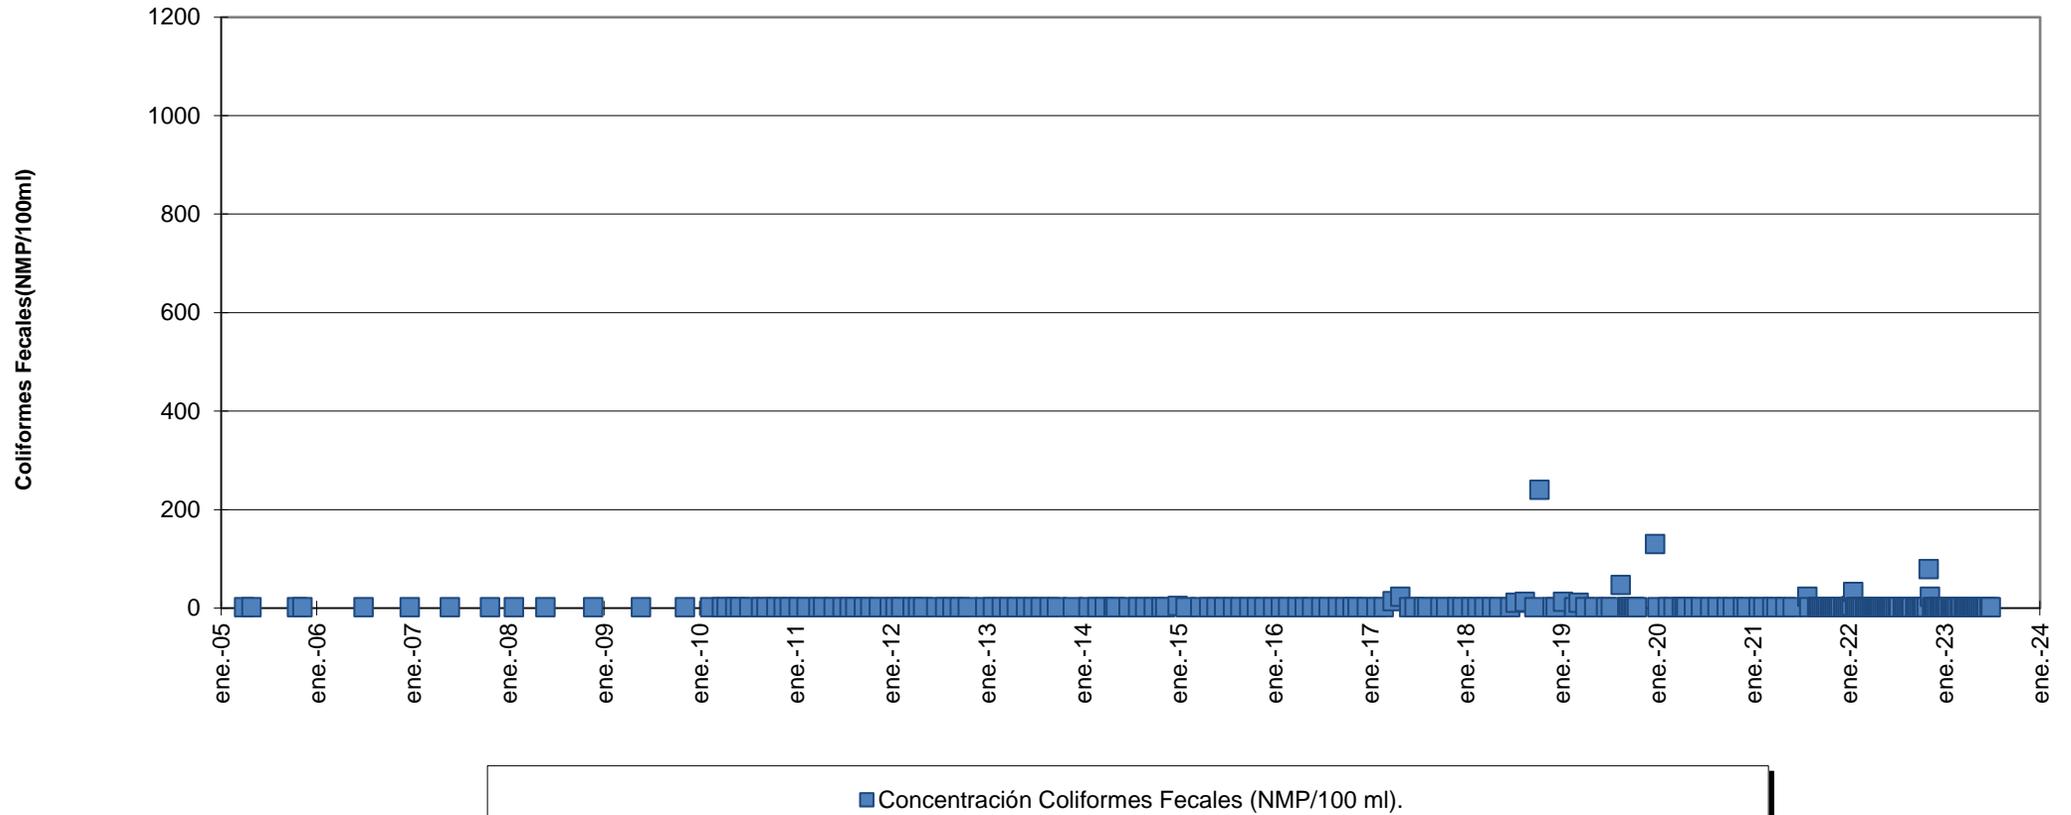
ABF19 Caimanes

■ Concentración Molibdeno (mg/l)

Pozo APR Caimanes abastecimiento agua Potable.

Parámetro de coliforme fecal no estaría relacionado con la actividad minera que desarrolla MLP

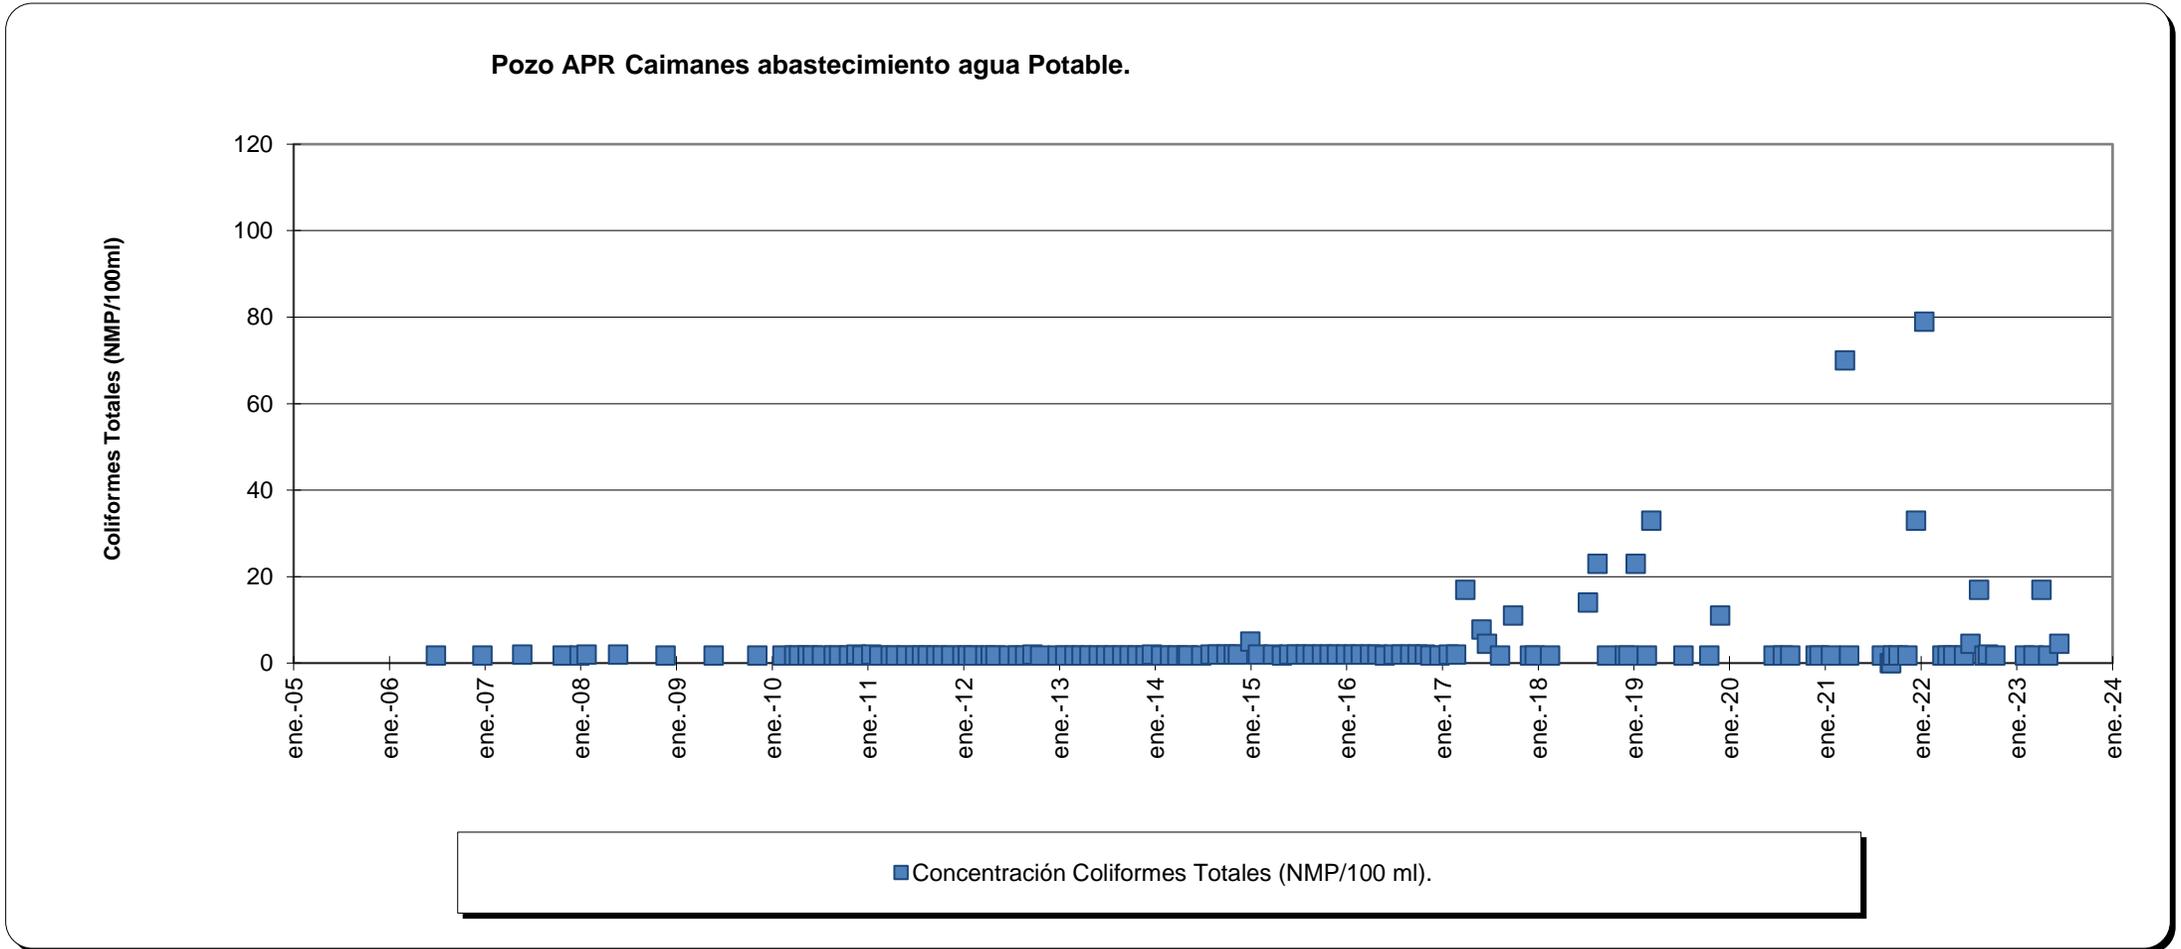
ABF19 Caimanes

Parámetro de coliforme total no estaría relacionado con la actividad minera que desarrolla MLP

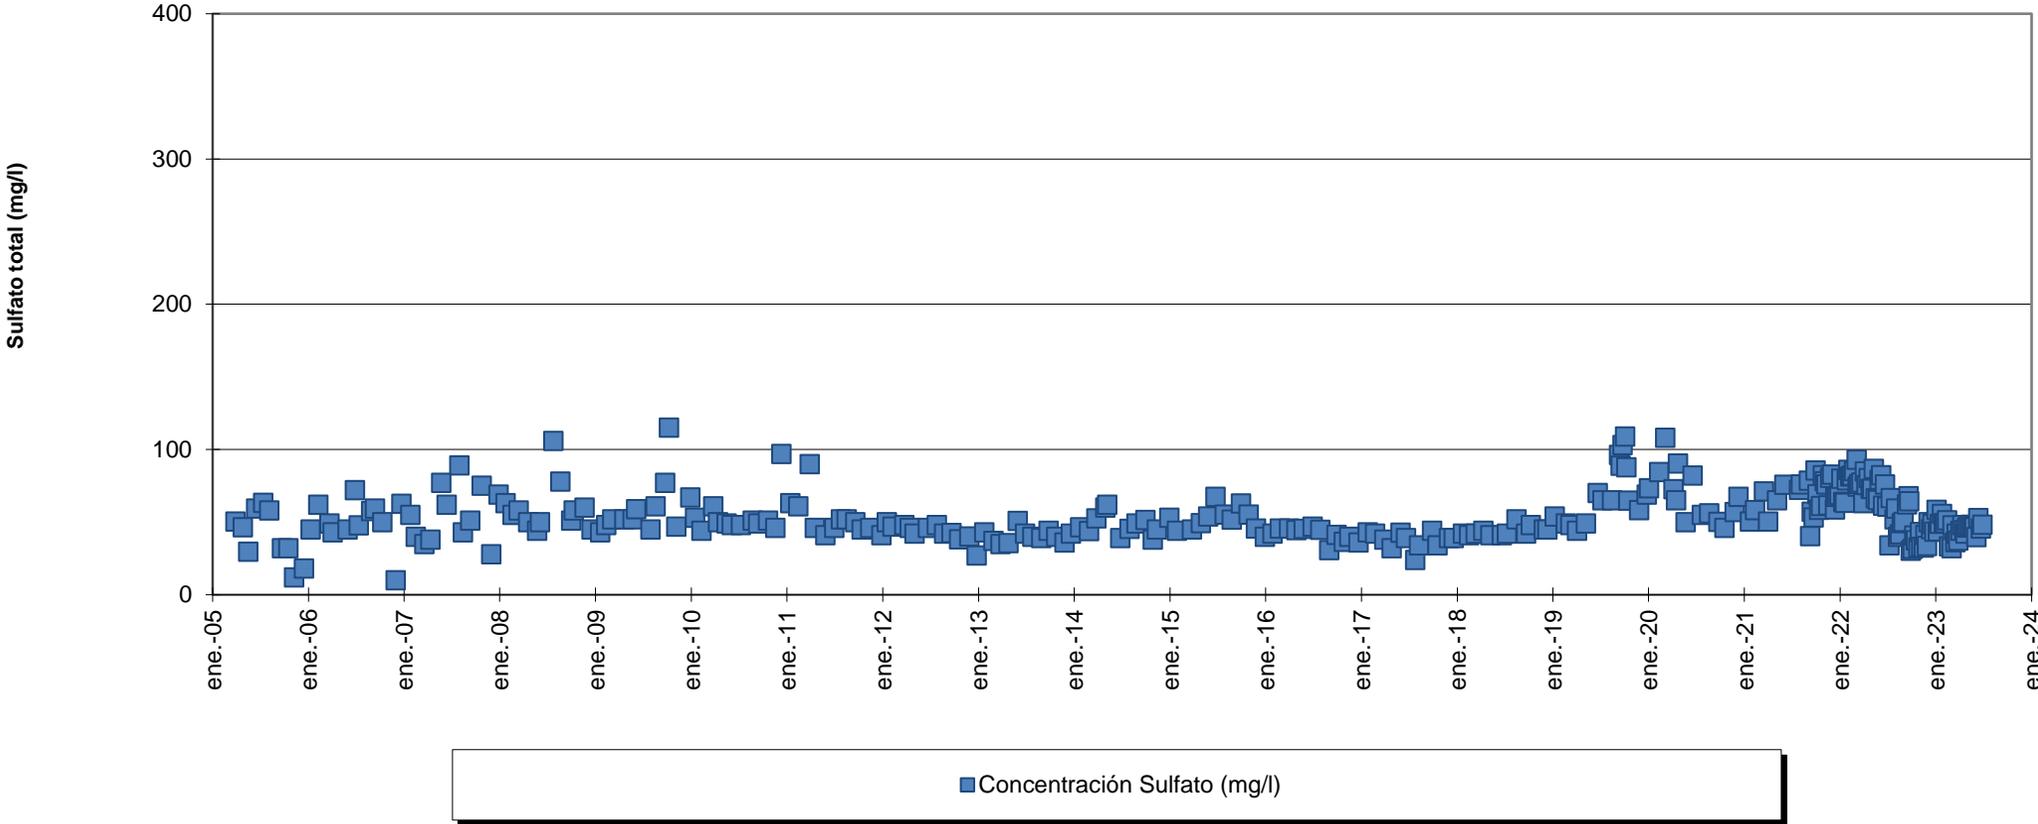
ABF19 Caimanes

Pozo APR Caimanes abastecimiento agua Potable.
